Roczny przegląd techniczny zbiornika wodnego „Wojciechów”, obręb Szczecno, gm. Daleszyce

Kielce, lipiec 2024 r.

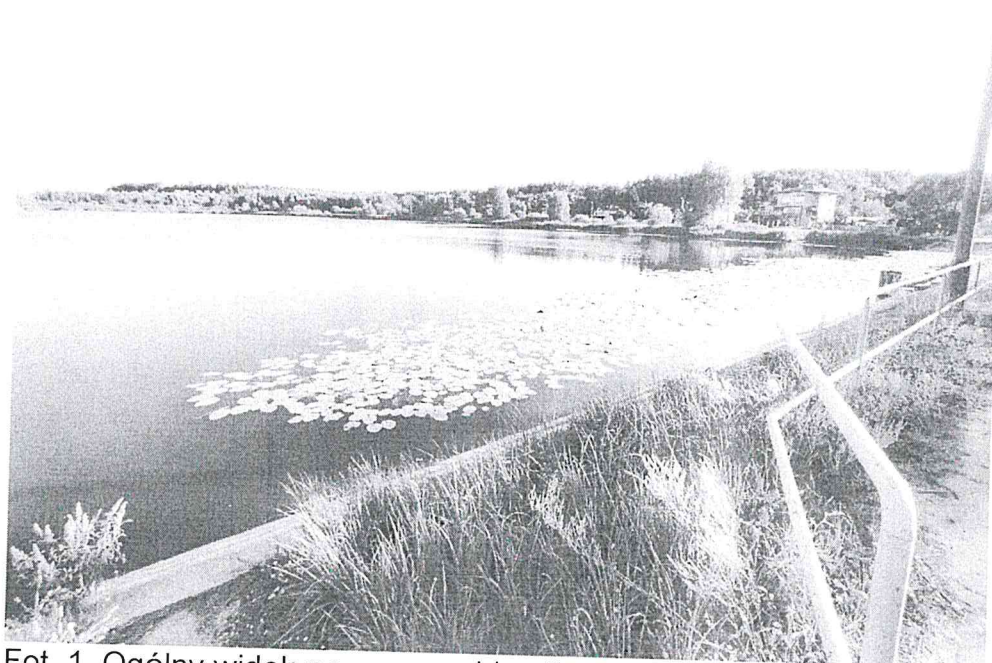
Lustro wody bez materiałów antropogenicznych - brak roślinności wodnej, pływającej. Brzegi łagodne, porośnięte roślinnością miękką i częściowo twardą. Skarpy na całej długości stabilne, bez wyraźnych osuwisk, oberwisk i wyrw. Ocena stanu brzegów odnosi się jedynie do pasa widocznego powyżej lustra wody w zbiorniku, gdyż nie można było opróżnić zbiornika celem przeglądu stanu jego elementów. Stan (techniczny i estetyka) ogólny dobry.

Fot. 1. Ogólny widok na część zbiornika wodnego „Wojciechów”

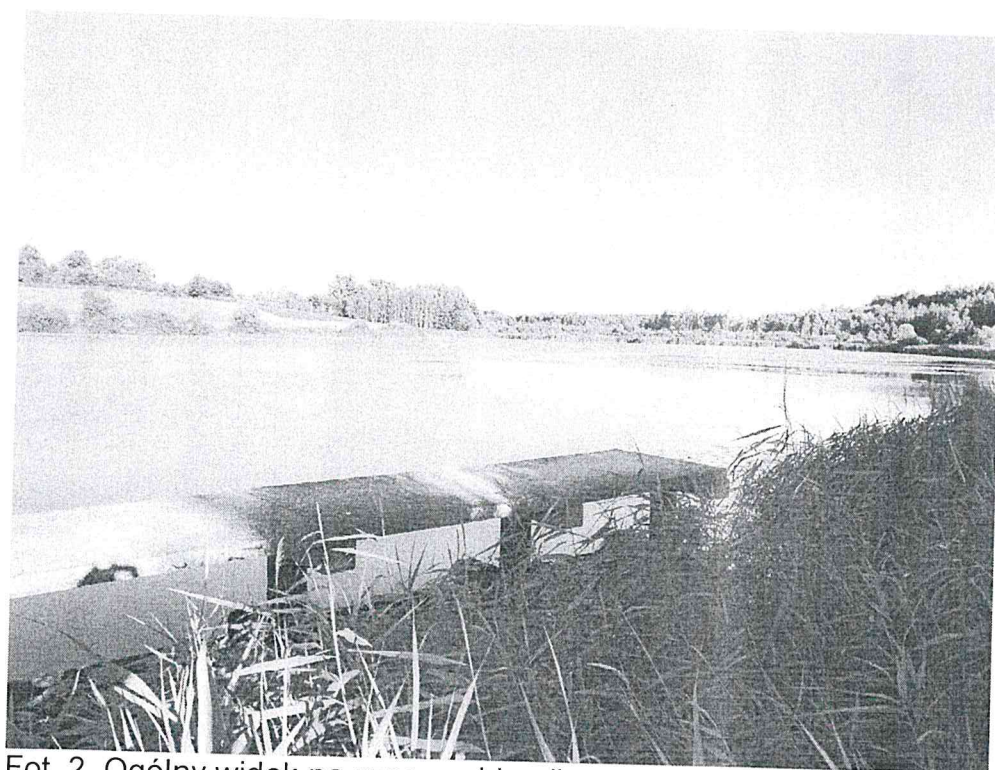
Fot. 2. Ogólny widok na część zbiornika wodnego „Wojciechów”

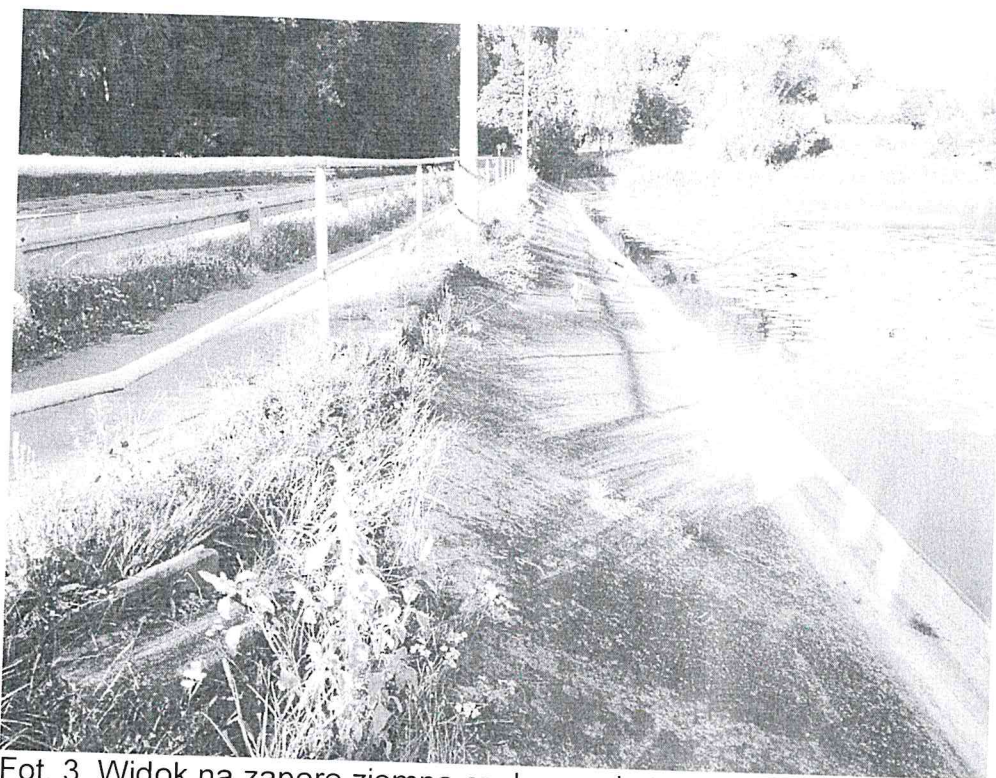
Geometria korpusu zapory czołowej regularna, bez zastrzeżeń. Lewa skarpa odpowietrzna porośnięta roślinnością miękką (trawa), częściowo drzewami – stanowi ona jednocześnie groblę stawów rybnych położonych poniżej zbiornika wodnego. Prawa skarpa odpowietrzna zapory porośnięta roślinnością miękką (trawa) i twardą (trzcina, krzaki) – roślinność niewykoszona. W dniu wizji w terenie nie zaobserwowano stagnującej wody poniżej stopy skarpy odwietrznej (prawa strona). Nie zaobserwowano także wysięków na skarpie odpowietrznej oraz w jej stopie – jednak z uwagi na bujny porost skarpy oraz przedpola zapory (poniżej stopy skarpy odpowietrznej (prawa strona)) roślinnością trudne do jednoznacznej ceny. Płyty betonowe zlokalizowane na skarpie odwodnej zapory, stanowiące jej ubezpieczenie, w stanie dobrym (niespękane), częściowo w niewielkim stopniu sklawiszowane, szczeliny dylatacyjne częściowo porośnięte roślinnością miękką. Barierki oraz ubezpieczenie korony zapory w postaci kostki brukowej i drogi asfaltowej w stanie kompletnym (przebiegające po koronie zapory ciągi komunikacyjne (spacerowo - rowerowe) umocnione kostką brukową w stanie dobrym). Brak prawidłowego odprowadzenia wód opadowych z odwodnienia drogi (dolny odcinek) – prawa strona jazu, stanowisko Wody Dolnej. Stan ogólny dostateczny.

Fot. 3. Widok na zaporę ziemną czołową od strony WG – prawa strona

4. Na bieżąco wykaszć roślinność miękką i twardą porastającą korpus zapory czołowej (pkt 5.2.) - wykonać do czasu zlecenia kolejnej rocznej oceny stanu technicznego;

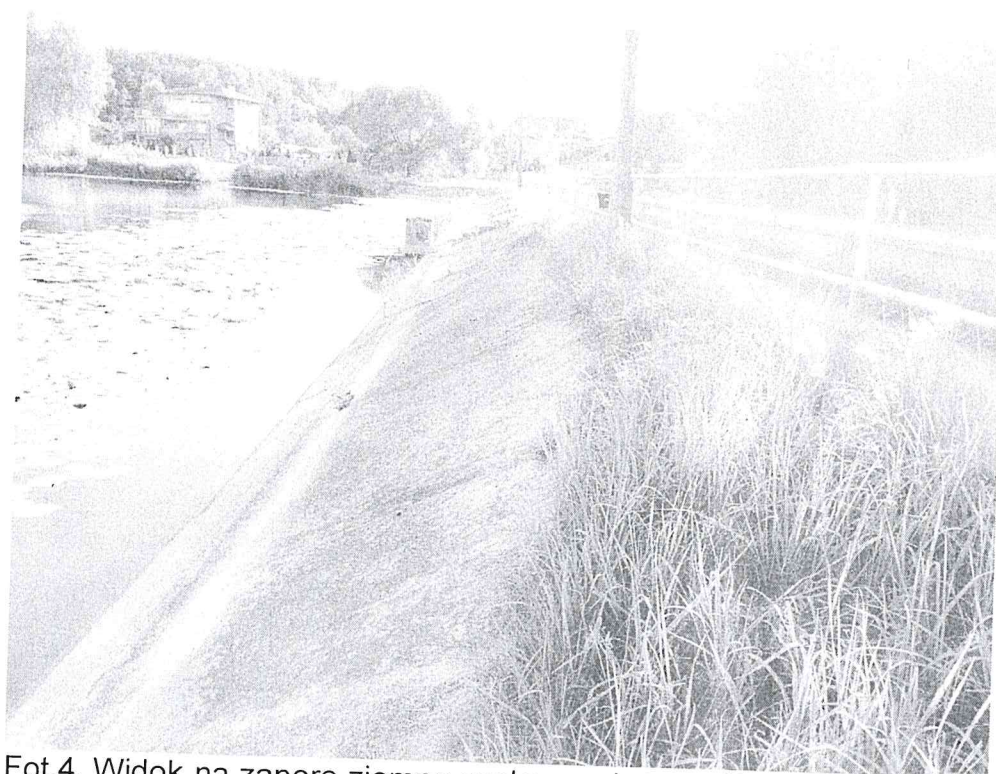
Fot.4. Widok na zaporę ziemną czołową od strony WG – lewa strona

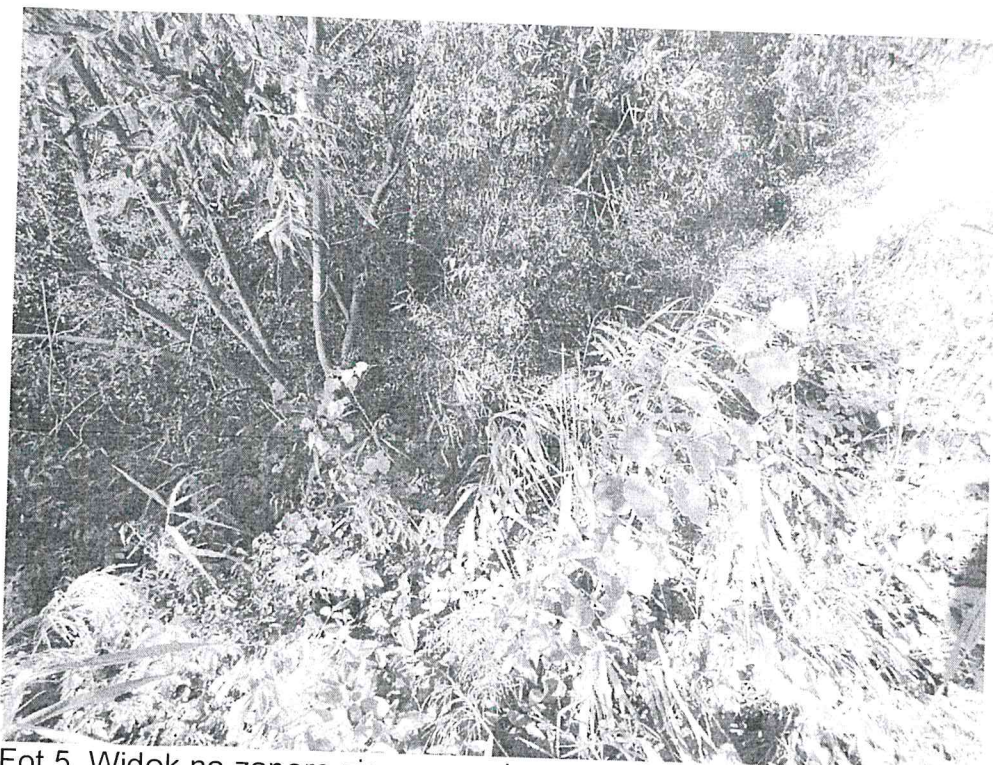
Fot.5. Widok na zaporę ziemną czołową od strony WD – prawa strona

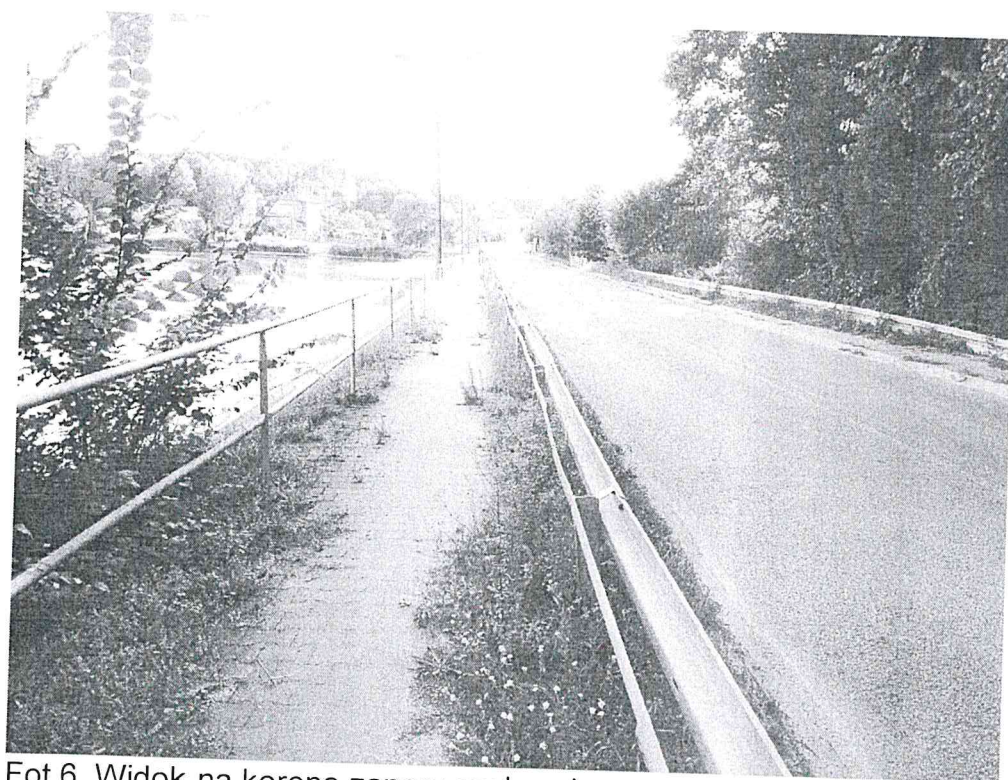
Fot.6. Widok na koronę zapory czołowej

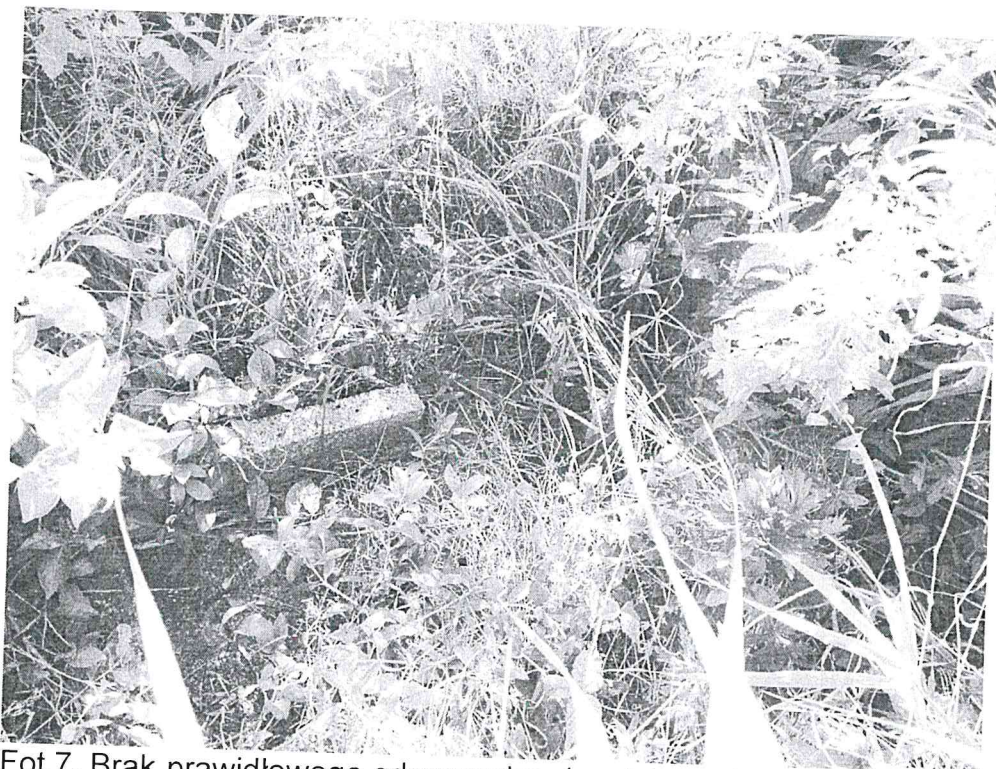
Fot.7. Brak prawidłowego odprowadzenia wód opadowych z odwodnienia drogi – dolny odcinek

5. Wydłużyć ściek na prawej skarpie odpowietrznej (stanowisko WD), odprowadzający wody opadowe z jezdni (dolny odcinek) (pkt 5.2) - wykonać do czasu zlecenia kolejnej rocznej oceny stanu technicznego;

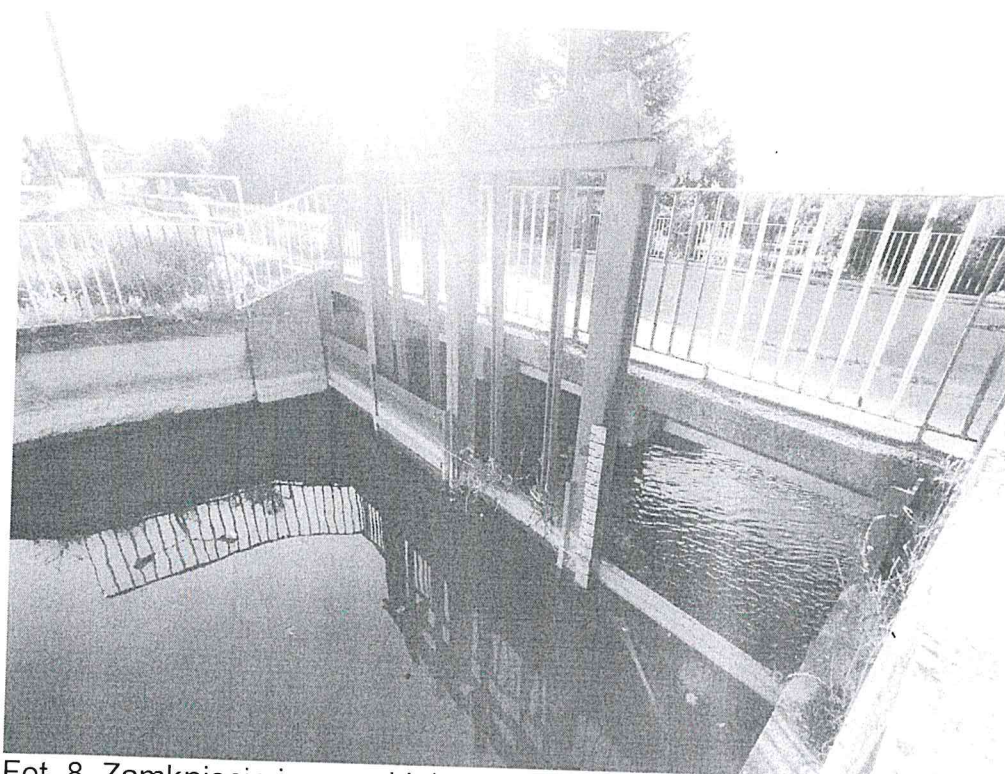
Fot. 8. Zamknięcia jazu - widok od strony WG

1. Podjąć działania związane z uruchomieniem środkowych zamknięć jazu (zalecenie wynikające z pięcioletniego przeglądu). Do czasu zrealizowania zalecenia szczegółowo monitorować sytuację hydrologiczną w zlewni rzeki pod kątem możliwości przepuszczenia wód wezbraniowych (pkt 5.3.) – zalecenie pilne;

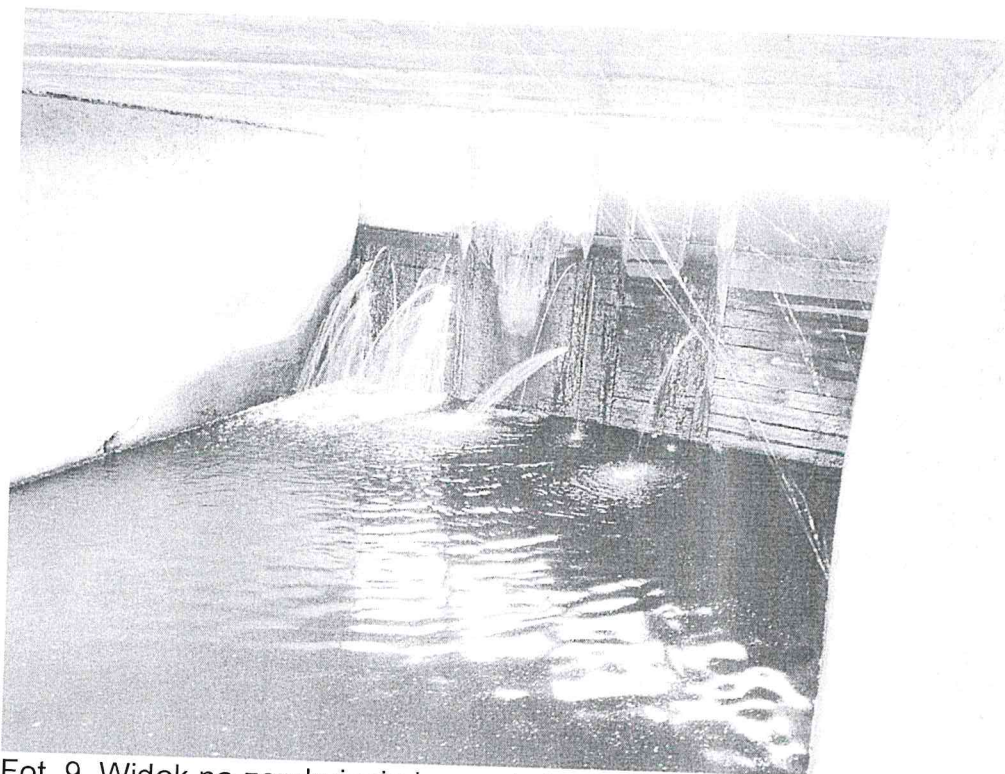
Zamknięcia jazu: prawa strona – zamknięcia szandorowe widoczne przesiąki, zasuwą płaską – pojedyncze przesiąki, lewa strona: - zamknięcia szandorowe szczelne, zasuwą płaską pojedynczy przesiąk. Brak możliwości uruchomienia zamknięć (zasuw płaskich) jazu. Ponadto na lewej zasuwie płaskiej, drewnianej oraz lewym zamknięciu szandorowym zapuszczono (pozostawiono) blachę. Górna krawędź blachy znajduje się ponad górną krawędzią zamknięć jazu – ograniczenie światła jazu. Obecny stan rzeczy uniemożliwia bezpieczne przepuszczenie wód wezbraniowych i powodziowych przez urządzenie piętrzące.

Fot. 9. Widok na zamknięcia jazu od strony WD – widoczne przesiąki przez szandory, lewa strona zastawiona blachą

2. Usunąć blachę z dwóch okien na jazie piętrzącym (pkt 5.3.) – zalecenie pilne;
3. Prowadzić obserwacje stanu konstrukcji betonowej jazu na stanowisku WD, w przypadku powiększania się wykruszeń lub zwiększonych wysięków wody podjąć działania związane z remontem betonów na jazie (pkt 5.3.) – na bieżąco;

6. Monitorować przesiąki przez zasuwę płaskie oraz szandory jazu – w przypadku ich zwiększenia przeprowadzić wymianę (pkt 5.3.) – na bieżąco;
7. Wykonać szandory zamknięć remontowych (złożyć na obiekcie) oraz min. raz w roku dokonywać ich próbnego założenia na wszystkich światłach jazu (pkt 5.3.) - wykonać do czasu zlecenia kolejnej rocznej oceny stanu technicznego;

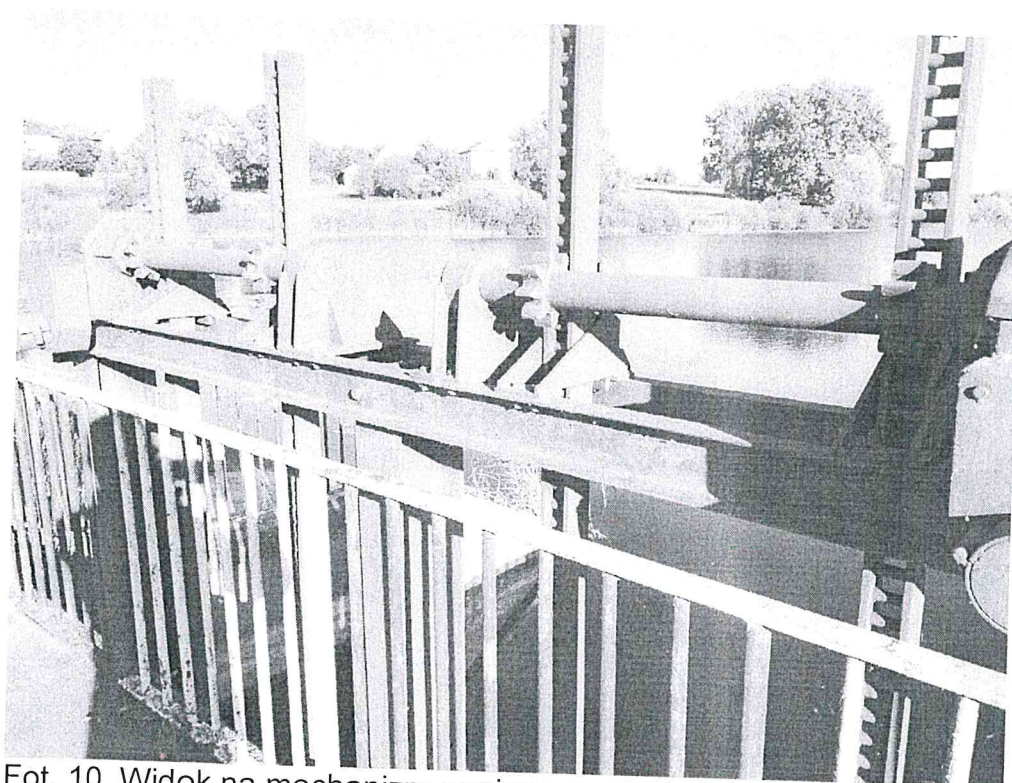
Nie stwierdzono oznak wzmożonej filtracji bocznej i dennej pod budowlą. Elementy metalowe urządzeń wyciągowych zabezpieczone w sposób prawidłowy przed korozją, brak widocznych śladów korozji. Dostęp do manewrowania zamknięciami zabezpieczony w sposób prawidłowy przed osobami nieuprawnionymi.

Fot. 10. Widok na mechanizm wyciągowy zamknąć jazu.

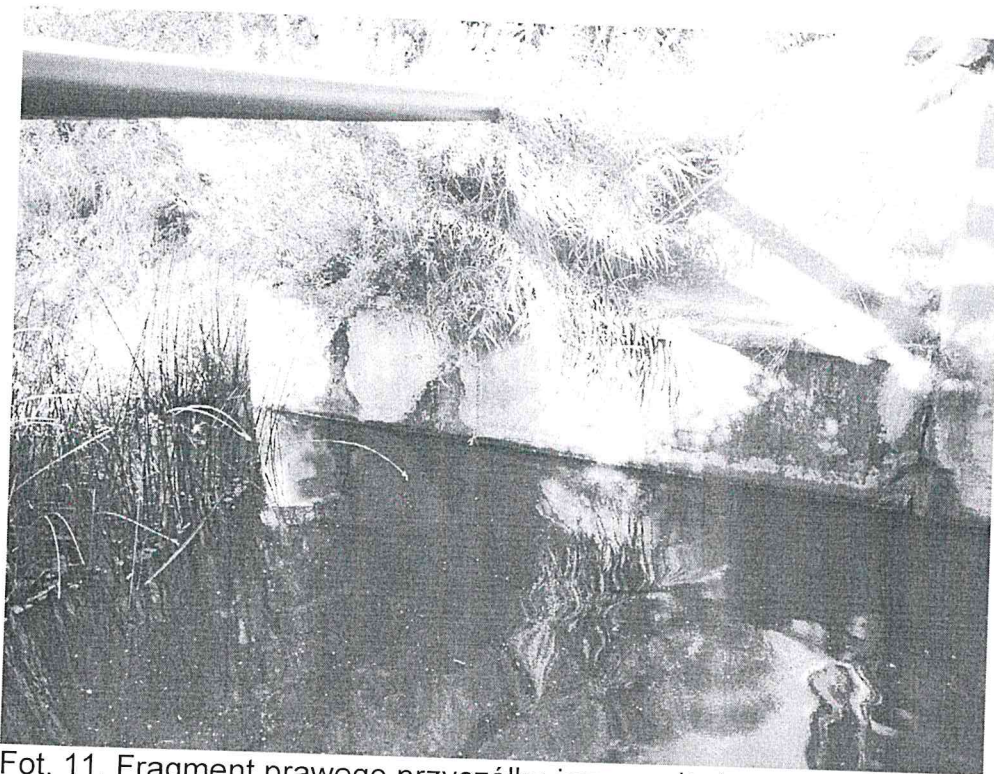
Na budowli od strony Wody Górnej nie zaobserwowano spękań, rys, zarysowań i wykruszenia powłoki betonowej. Na ścianach niecki wypadowej jazu występują wykruszenia powłoki betonowej, połączone z wysiękami wody zarówno w części nadwodnej jak i podwodnej. Szczeliny dylatacyjne na lewej i prawej ścianie jazu – woda dolna - posiadają widoczne zawilgocenia oraz wykruszenia krawędzi betonów (częściowo pokryte roślinnością).

Fot. 11. Fragment prawego przyczółka jazu poniżej mostu (od WD) – widoczne wysięki wody na przyczółku i dylatacji.

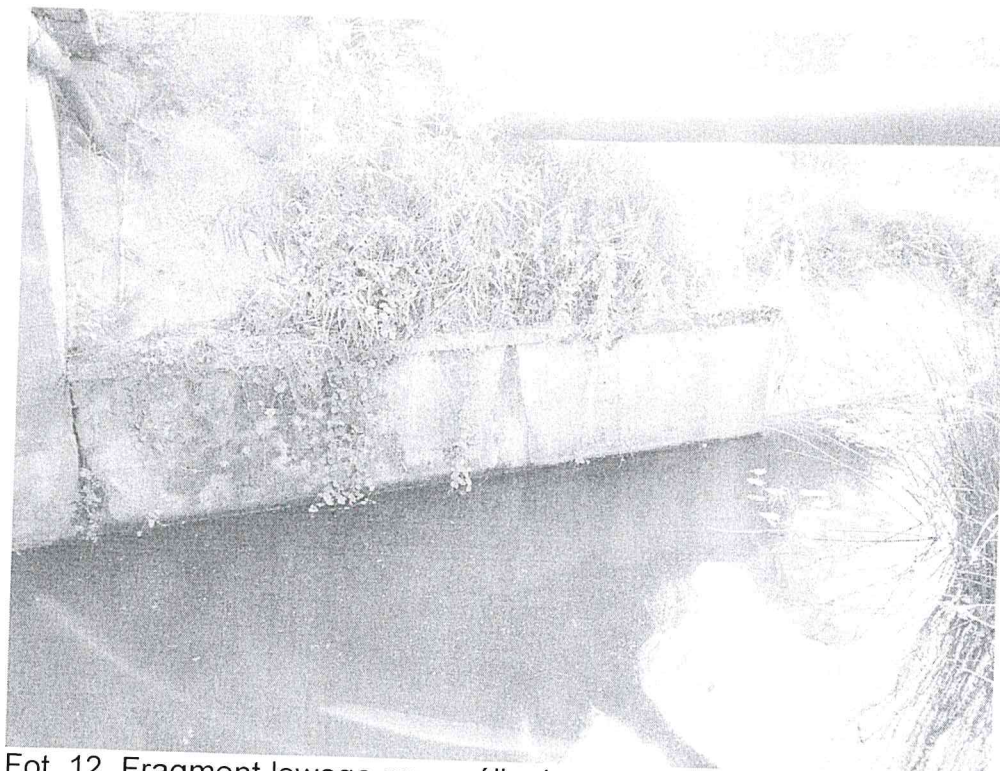
Fot. 12. Fragment lewego przyczółka jazu poniżej mostu (od WD) – widoczne wysięki wody na przyczółku i dylatacji.

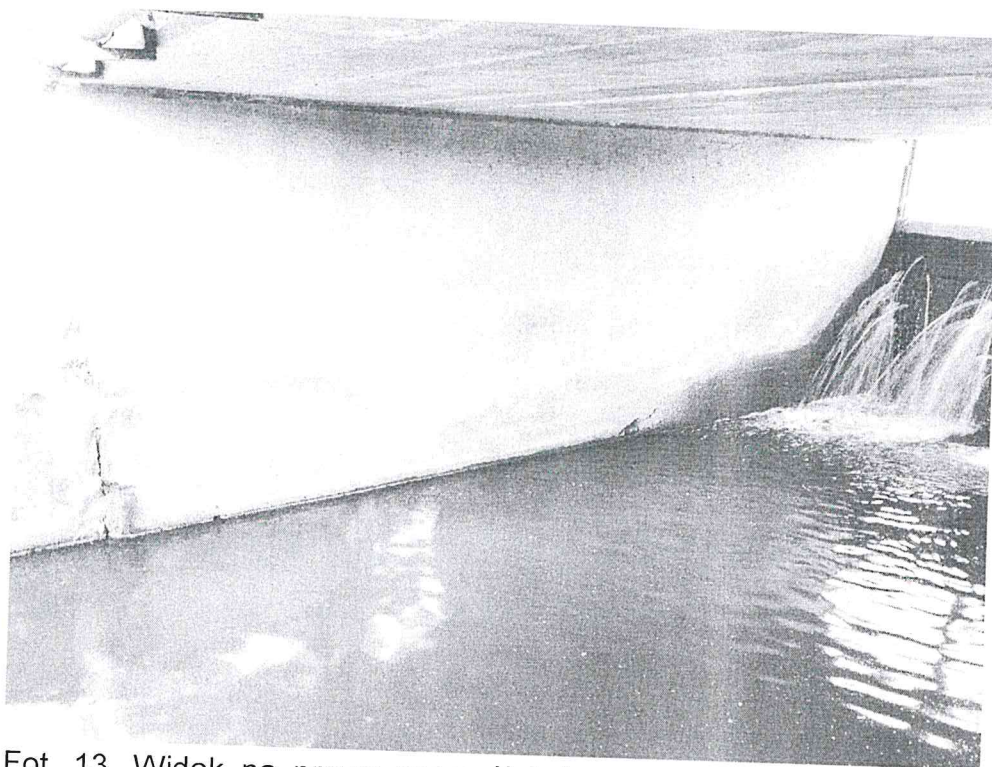
Fot. 13. Widok na prawy przyczółek jazu pod mostem – widoczne ubytki betonu i wysięki wody

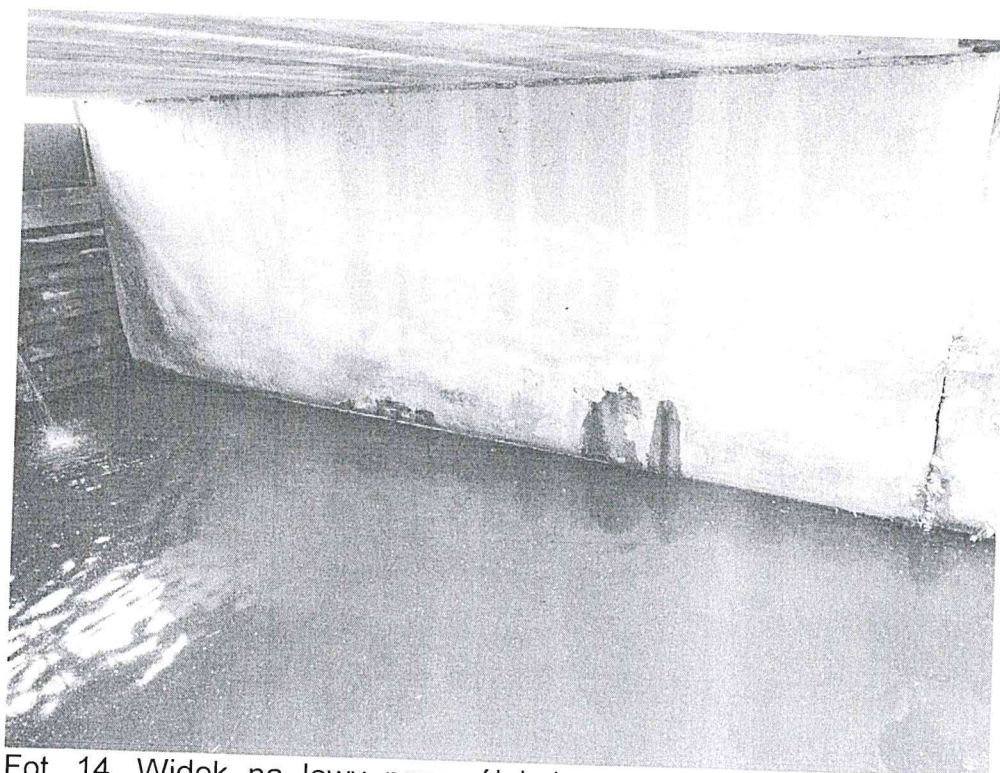
Fot. 14. Widok na lewy przyczółek jazu pod mostem – widoczne ubytki betonu i wysięki wody na szczelinie dylatacyjnej

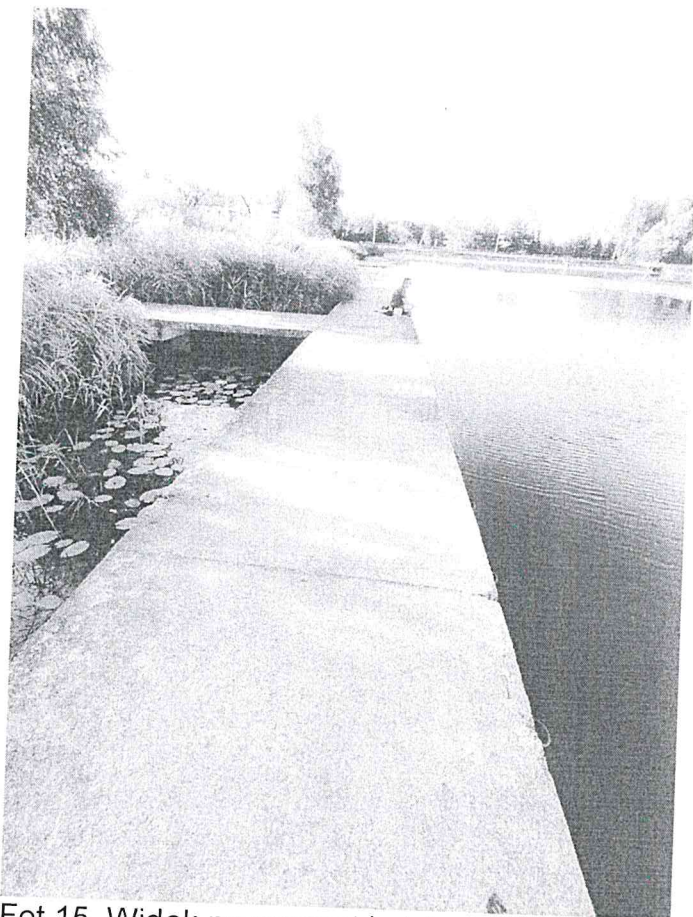
Stan techniczny pomostu kajakowego dobry. Brak rys, spękań, wykruszenia i łuszczenia się betonu. Ponadto nie stwierdzono odstonięcia zbrojenia oraz ugięcia elementów nośnych pomostu. Stan techniczny dobry.

Fot.15. Widok na pomost kajakowy

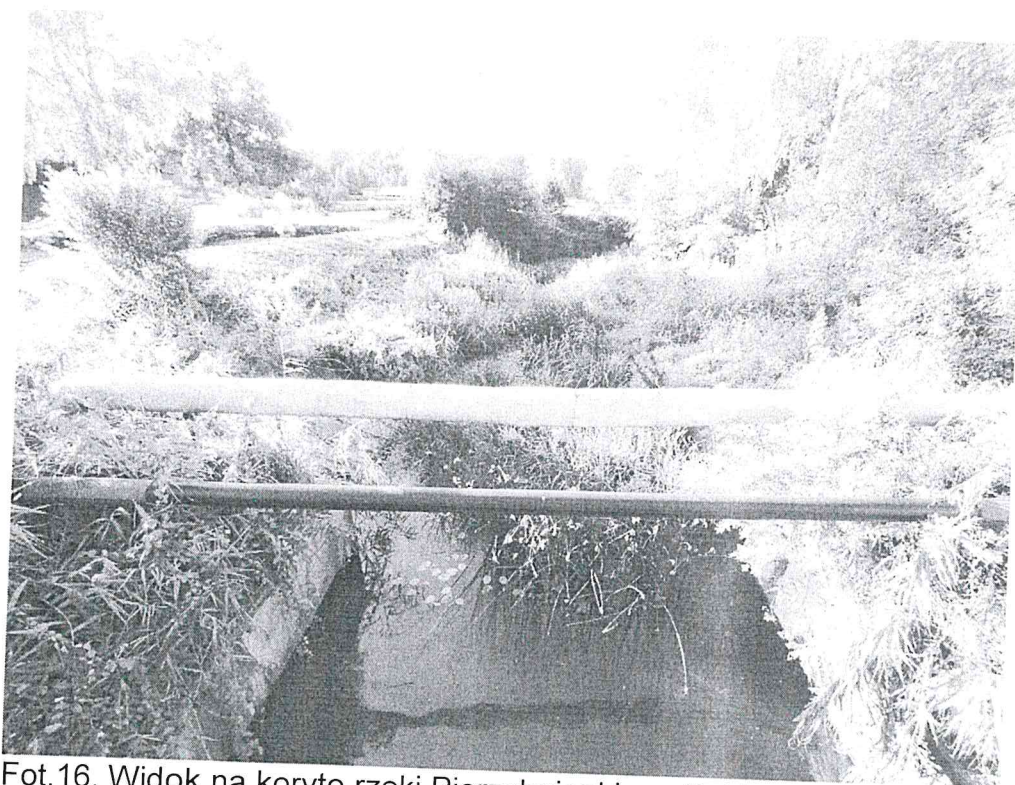
W korycie rzeki bezpośrednio poniżej częściowo porośnięte roślinnością miękką. Koryto rzeki drożne. Stan techniczny dostateczny.

Fot.16. Widok na koryto rzeki Pierzchnianki poniżej jazu piętrzącego
