Pięcioletni przegląd techniczny zbiornika wodnego „Wojciechów”, gm. Daleszyce

Niniejszy pięcioletnią ocenę stanu technicznego zbiornika wodnego „Wojciechów” (branża hydrotechniczna), gm. Daleszyce została wykonany na zlecenie Gmina Daleszyce, Plac Staszica 9, 26-021 Daleszyce, w ramach umowy nr 68/2020 z dnia 10.03.2020 r.

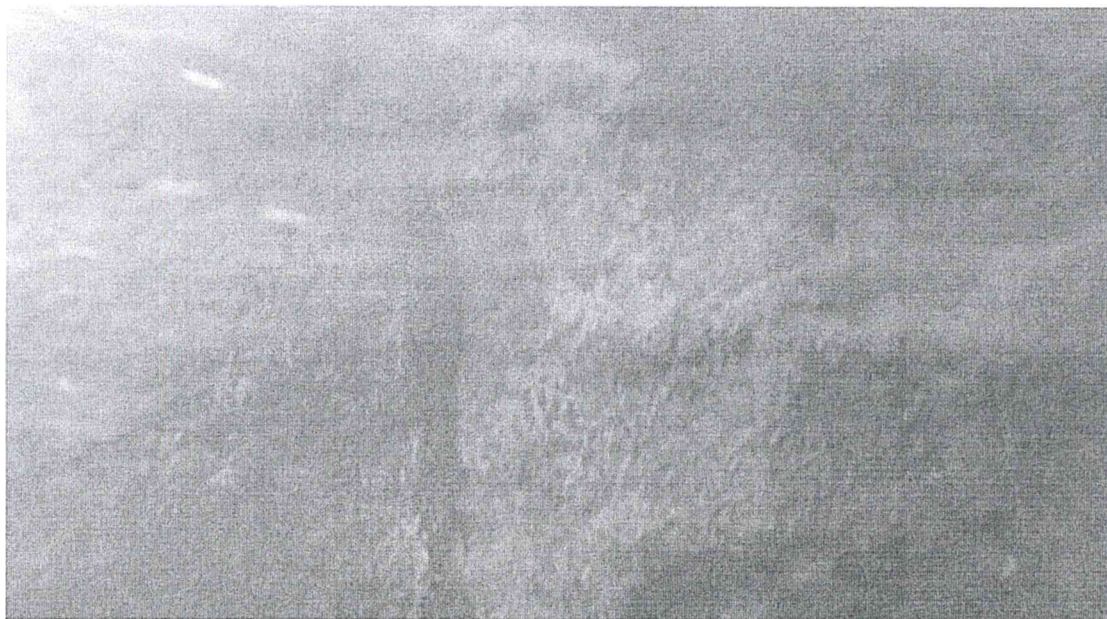
W wyniku przeprowadzonej inspekcji podwodnej dolnego stanowiska jazu stwierdzono ubytki betonu na obu ścianach, korespondujących z ubytkami betonu zinwentaryzowanymi nad linią wody. Dodatkowo stwierdzono ubytki betonu na krawędziach płyt w obrębie szczelin dylatacyjnych, które także korespondują z w/w uszkodzeniami nad lustrem wody. Próg jazu oraz płyta denna niecki wypadowej w stanie dobrym, brak widocznych wykruszeń.

Fot. 1. Widok na dylatację prawego przyczółka jazu poniżej mostu (wykruszenie krawędzi płyt)

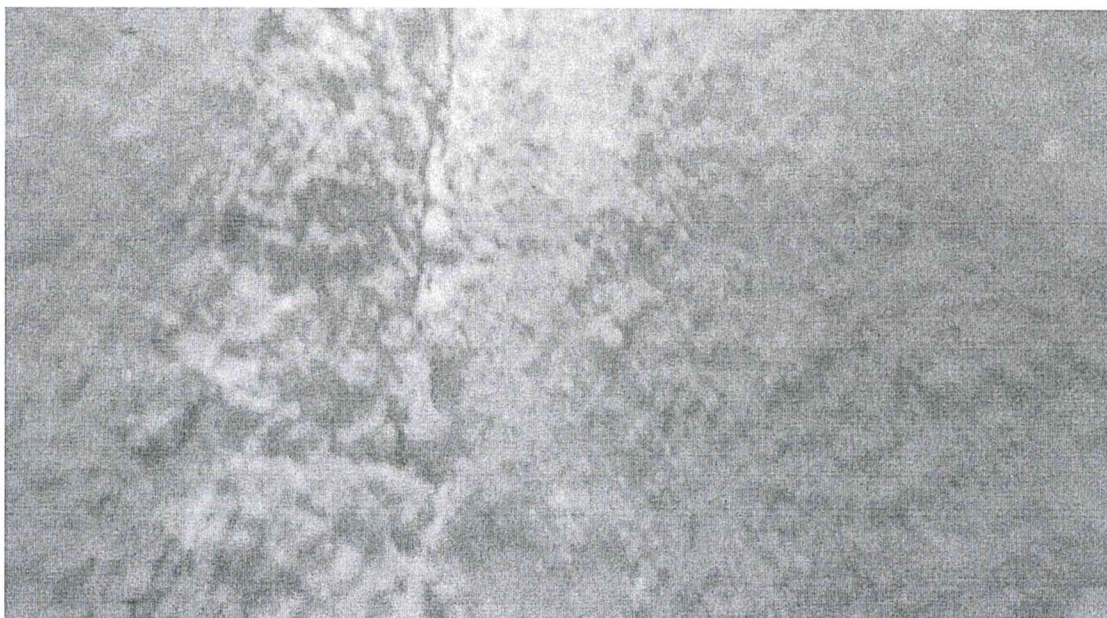
Fot. 2. Widok na dylatację lewego przyczółka jazu poniżej mostu (wykruszenie krawędzi płyt)

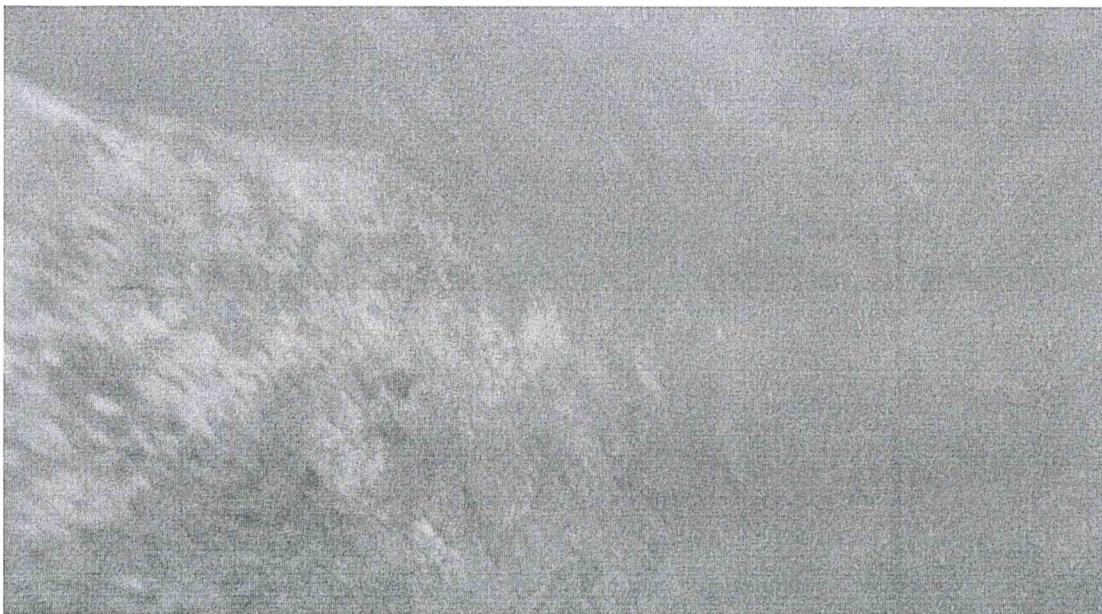
Fot. 4. Widok na lewy przyczółek jazu (pod płytą mostową) – widoczne ubytki betonu

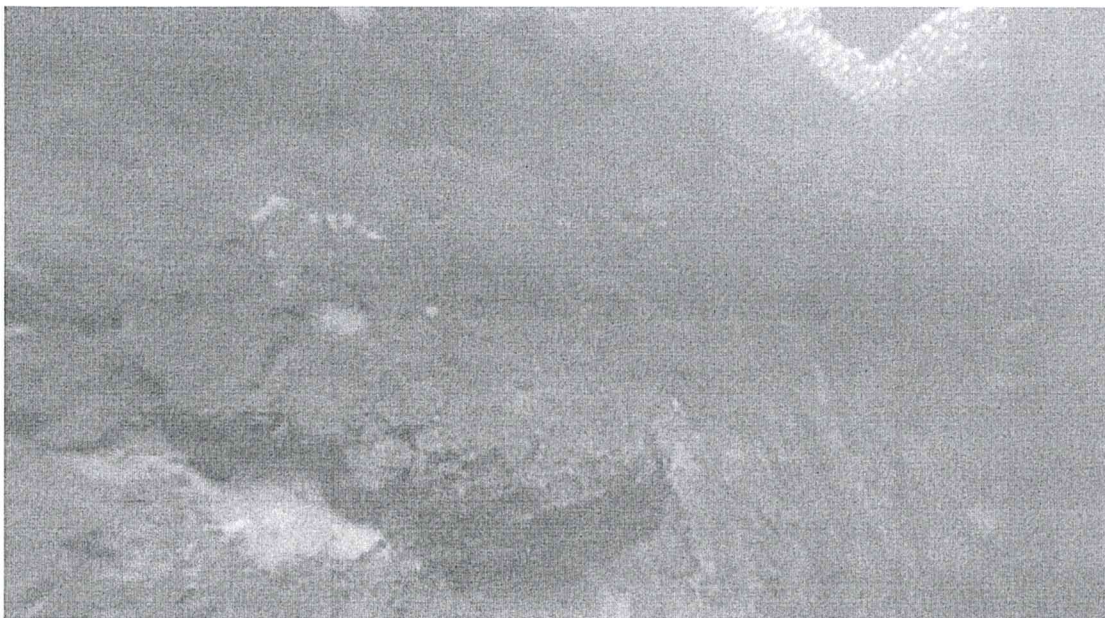
Fot. 5. Widok na prawy przyczółek jazu (pod płytą mostową) – widoczne ubytki betonu

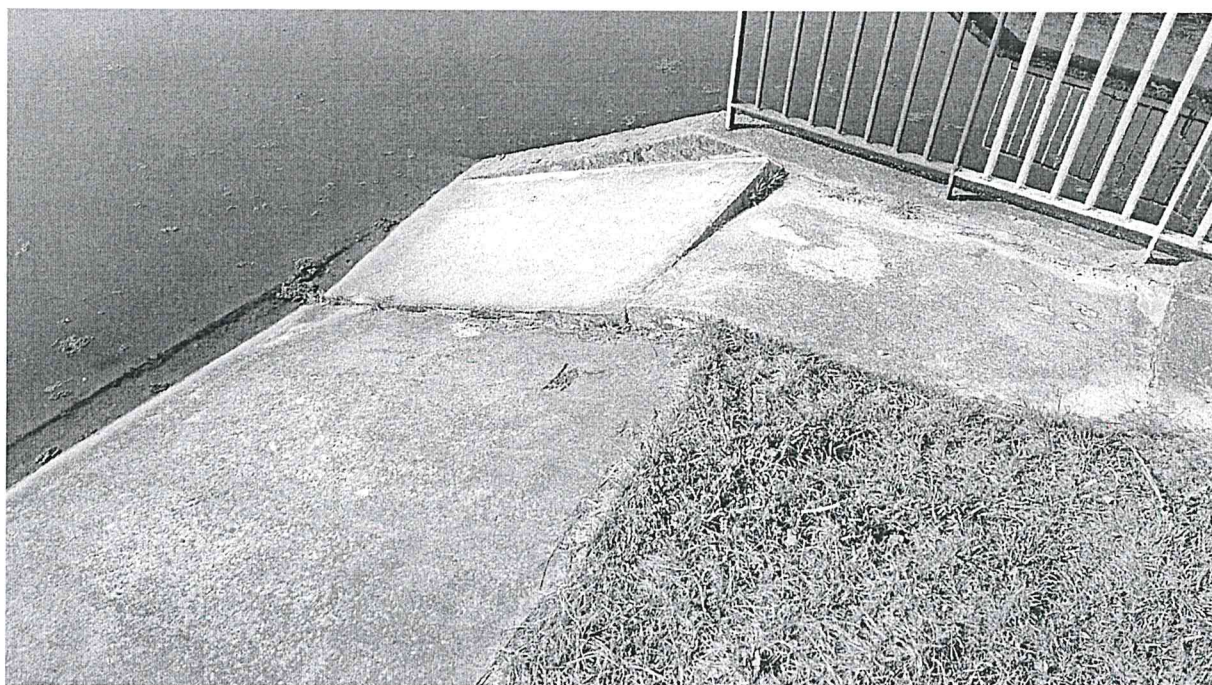
Płyty betonowe zlokalizowane na skarpie odwodnej zapory, stanowiące jej ubezpieczenie, w stanie dobrym (niespękane), częściowo w niewielkim stopniu sklawiszowane. Na styku zapory ziemnej i ściany jazu (prawa strona) powstało lokalne obniżenie płyt betonowych na skarpie odwodnej - prawdopodobnie woda filtruje na styku zapora ziemna – ściana jazu. Dylatacje częściowo wymagają napraw (uzupełnienia), po wcześniejszym usunięciu roślinności.

Fot.10. Rejon prawego przyczółka jazu od strony WG. Widoczne zapadnięcie betonowego ubezpieczenia skarpy odwodnej zapory czołowej.

2. Dokonać zdjęcia płyt żelbetowych przy prawej ścianie jazu od strony WG, dokonać uzupełnienia brakującego gruntu wraz z jego odpowiednim zagęszczeniem, a następnie odtworzyć płytę na skarpie. Do czasu wykonania remontu zwiększyć częstotliwość monitorowania stanu jazu (pkt 5.2.) – zalecenie pilne;

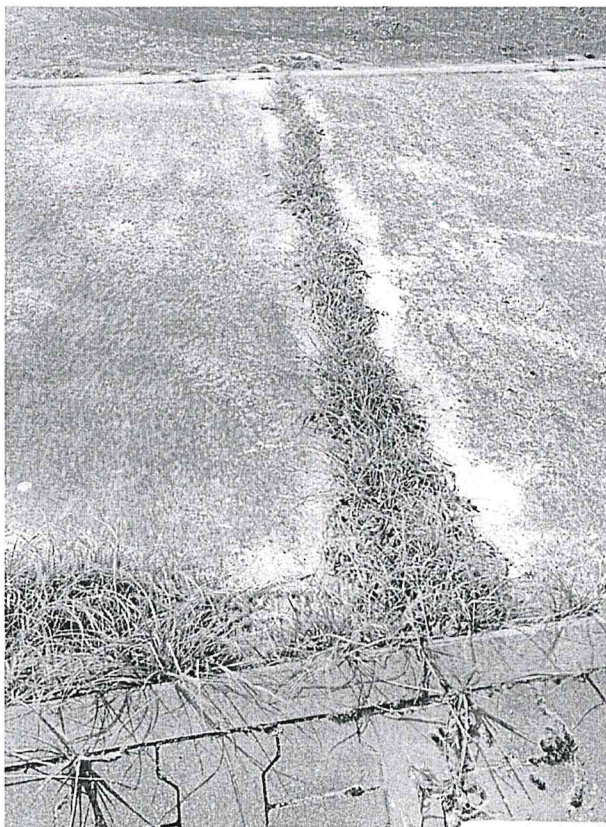
Fot.11. Widok na dylatacje porośnięte roślinnością trawiastą.

4. Na bieżąco wykaszć roślinność miękką i twardą porastającą korpus zapory czołowej (pkt 5.2.);
5. Przeprowadzić naprawę dylatacji pomiędzy płytami żelbetowymi na skarpie odwodnej zapory czołowej (pkt 5.2.);

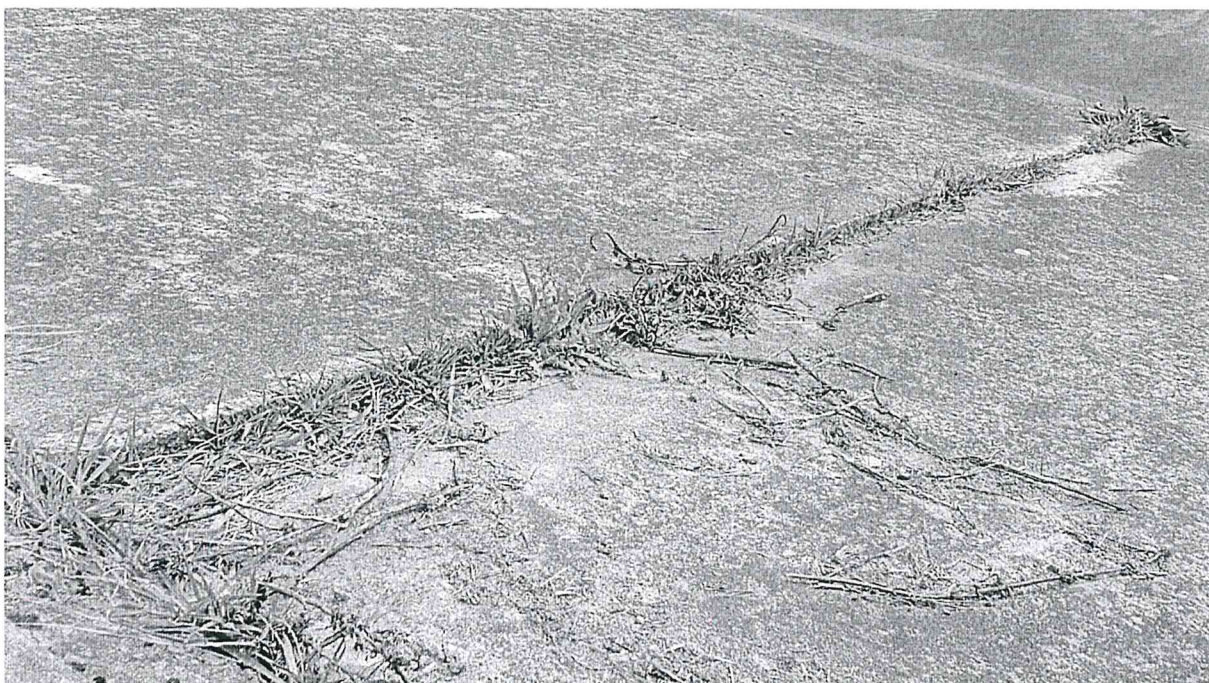
Fot.12. Widok na sklawiszowane płyty skarpy odwodnej zapory ziemnej czołowej.

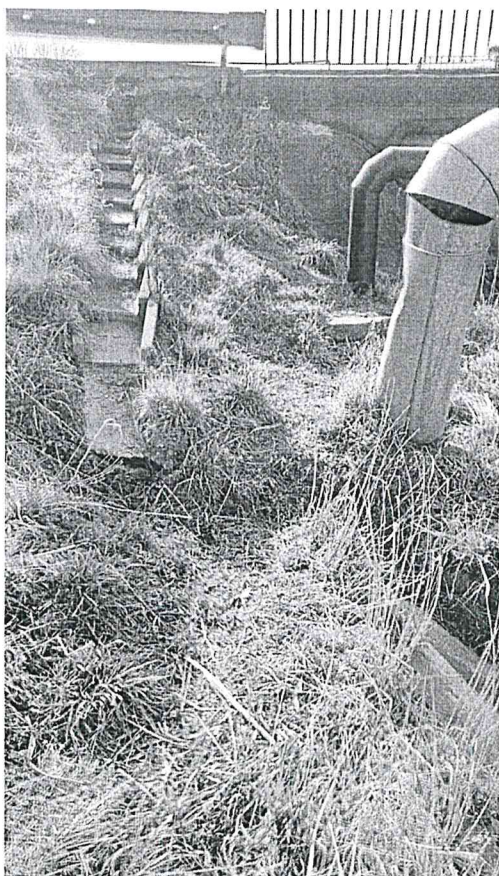
Barierki oraz ubezpieczenie korony zapory w postaci kostki brukowej i drogi asfaltowej w stanie kompletnym (przebiegające po koronie zapory ciągi komunikacyjne (spacerowo - rowerowe) umocnione kostką brukową w stanie dobrym). Brak prawidłowego odprowadzenia wód opadowych z odwodnienia drogi (dolny odcinek) – prawa strona jazu, stanowisko Wody Dolnej.

Fot.17. Brak prawidłowego odprowadzenia wód opadowych z odwodnienia drogi – dolny odcinek.

6. Wydłużyć ściek na prawej skarpie odpowietrznej (stanowisko WD), odprowadzający wody opadowe z jezdni (dolny odcinek) (pkt 5.2);
7. Monitorować przesiąki przez szandory jazu – w przypadku ich zwiększenia przeprowadzić wymianę (pkt 5.3.);

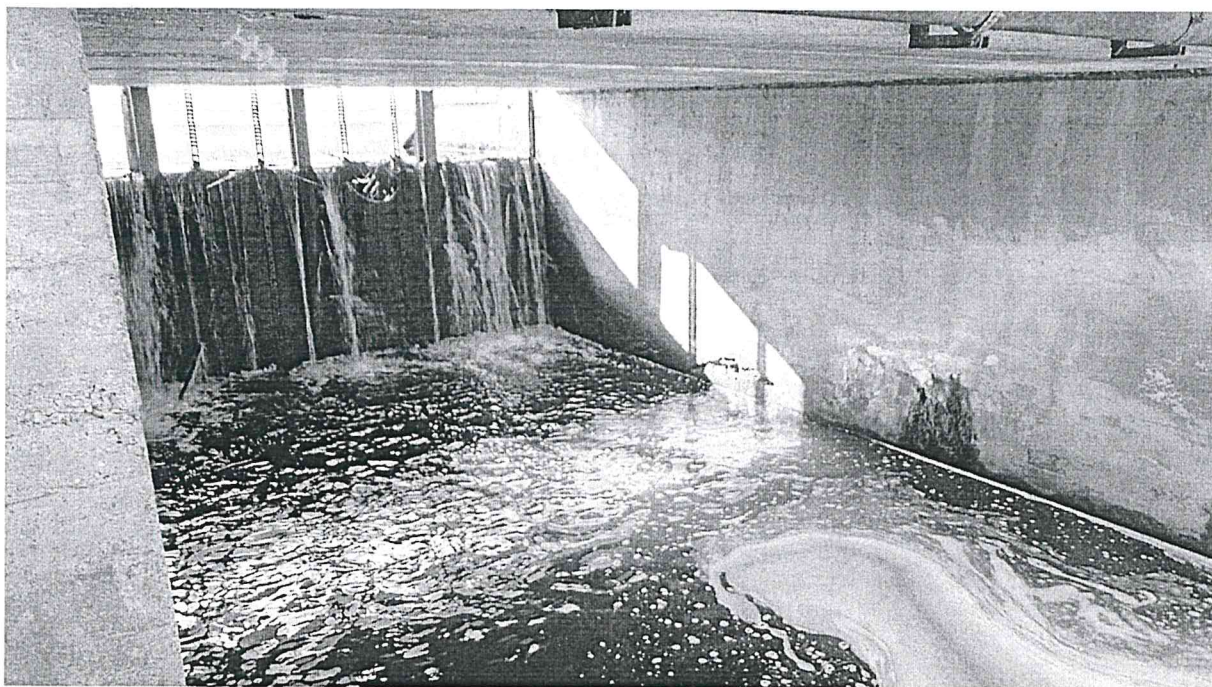
Na zamknięciach jazu widoczne nieliczne przesięki przez szandory. Brak bieżącej konserwacji mechanizmów wyciągowych zamknięć jazu – w dniu wizji w terenie nie udało się uruchomić (podnieść) zamknięć jazu. Dodatkowym czynnikiem

Fot. 21. Widok na zamknięcia jazu od strony WD – widoczne przesiąki przez szandory, po prawej stronie widoczne skorodowane okładziny i ubytki betonu w ścianie doku.

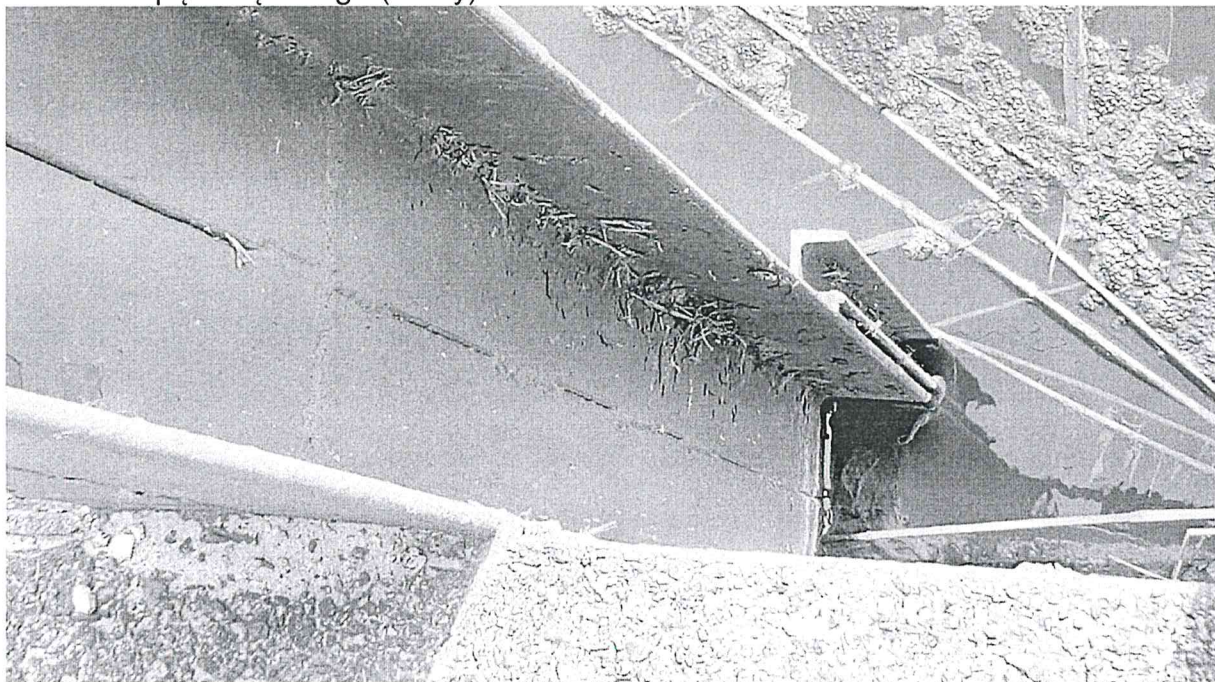
powodującym unieruchomienie zamknięć są zabite kantówki w prowadnicach – taki stan rzeczy uniemożliwia bezpieczne przepuszczenie wód wezbraniowych i powodziowych przez urządzenie piętrzące. Dostęp do manewrowania zamknięciami zabezpieczone w sposób prawidłowy przed dostępem osób nieuprawnionych. Brak dostępu do urządzenia wodnego od strony Wody Dolnej (lewy brzeg) z uwagi na wykonany chodnik z kostki brukowej, uniemożliwiający otwarcie furtki.

Fot. 24. Widok na zablokowane zamknięcie główne jazu – widoczna kantówka w prowadnicy.

1. Podjąć działania związane z uruchomieniem środkowych zamknięć jazu (pkt 5.3.). Do czasu zrealizowania zalecenia szczegółowo monitorować sytuację hydrologiczną w zlewni rzeki pod kątem możliwości przepuszczenia wód wezbraniowych – zalecenie pilne;

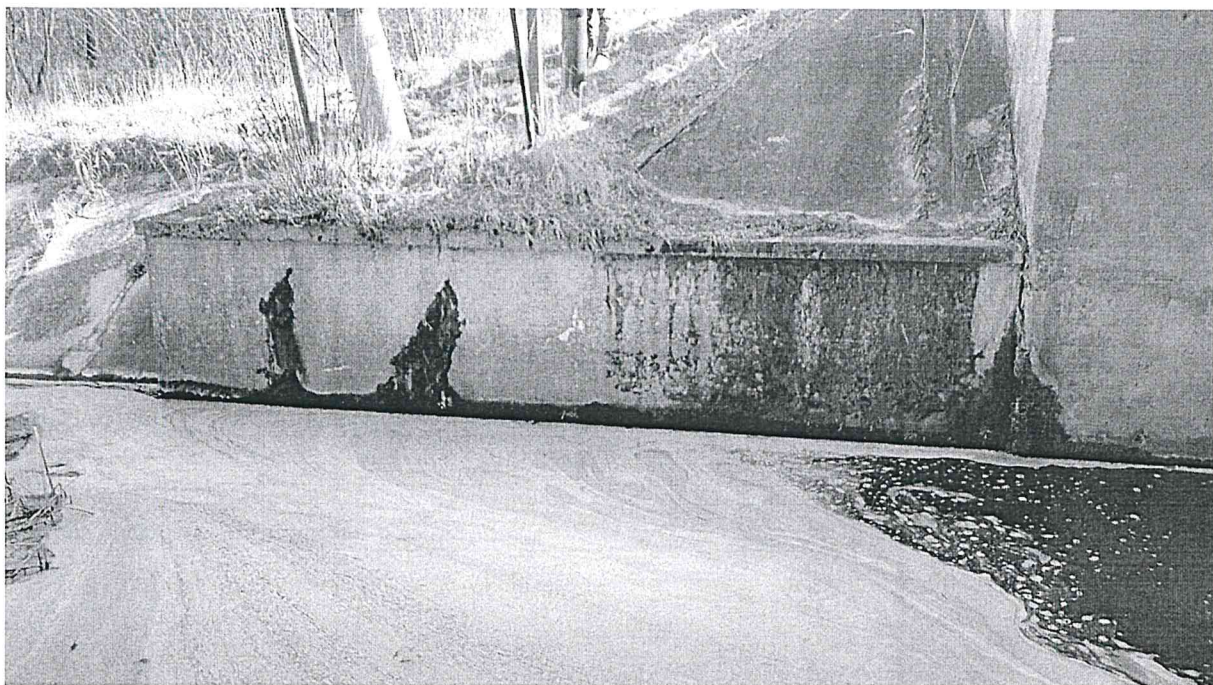
Na budowli od strony Wody Górnej nie zaobserwowano spękań, rys, zarysowań i wykruszenia powłoki betonowej. Na ścianach jazu na poszurze występują wykruszenia powłoki betonowej, połączone z wysiękami wody zarówno w części nadwodnej jak i podwodnej. Szczeliny dylatacyjne na lewej i prawej ścianie jazu – woda dolna - posiadają widoczne zawilgocenia oraz wykruszenia krawędzi betonów (pokryte roślinnością).

Fot. 25. Fragment prawego przyczółka jazu poniżej mostu (od WD) – widoczne wysięki wody na przyczółku i dylatacji.

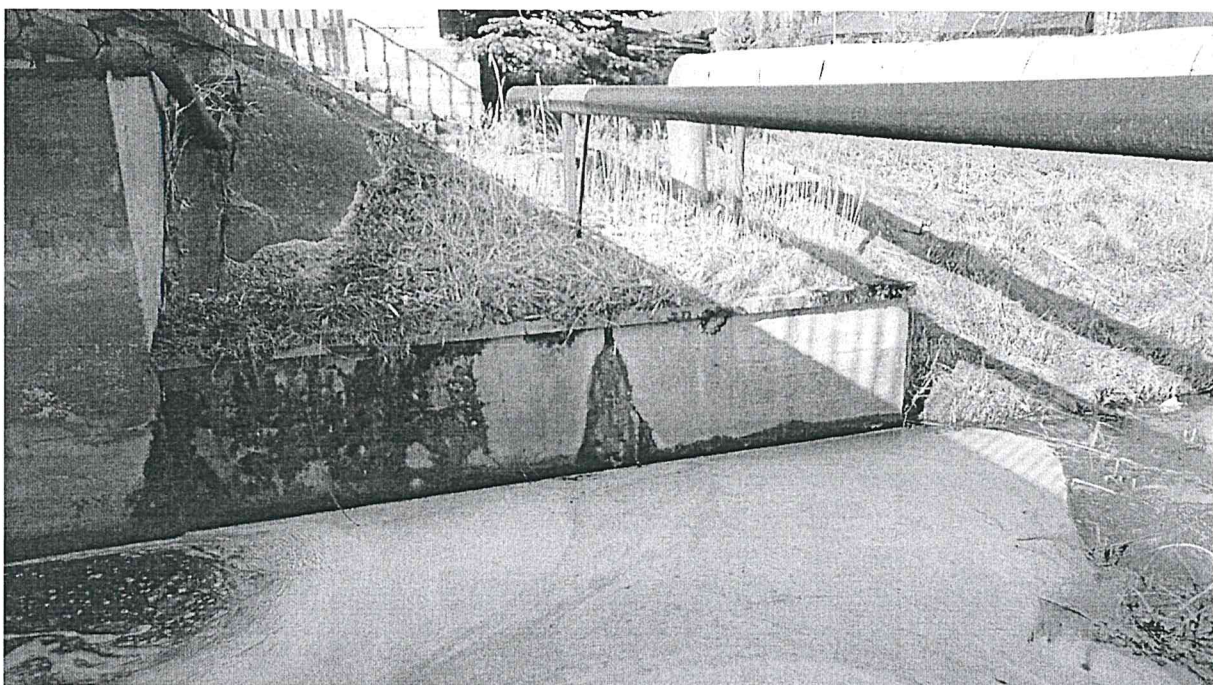
Fot. 26. Fragment lewego przyczółka jazu poniżej mostu (od WD) – widoczne wysięki wody na przyczółku i dylatacji.

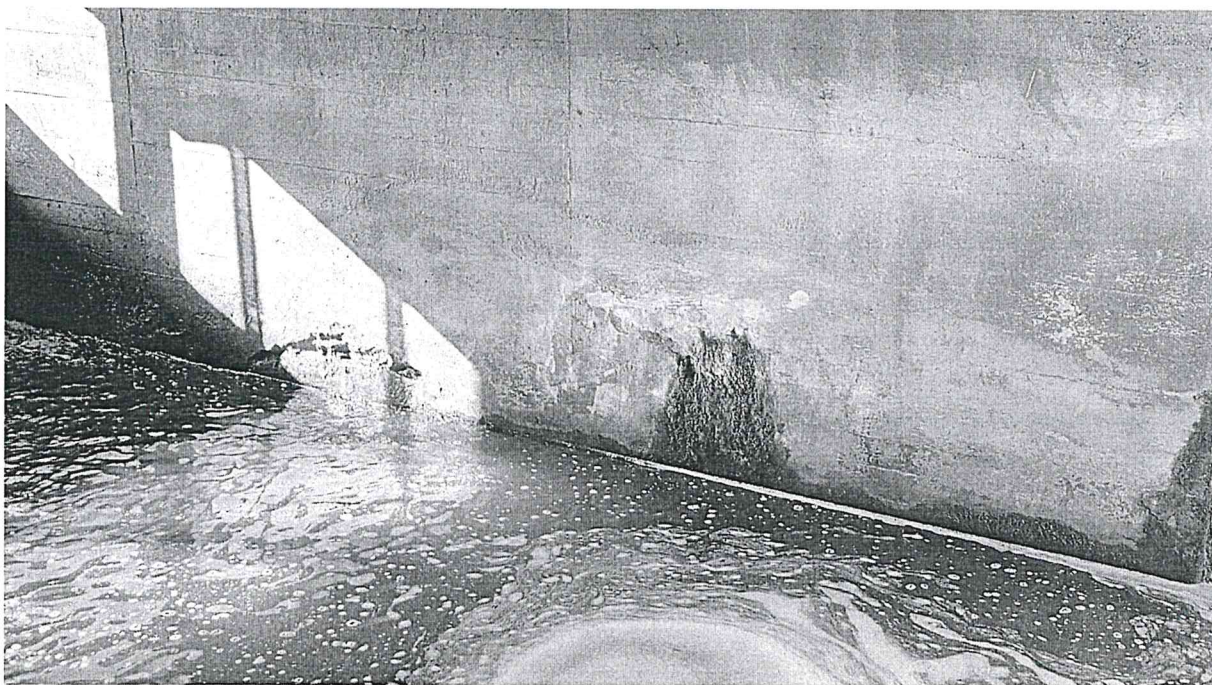
Fot. 27. Widok na lewy przyczółek jazu pod mostem – widoczne ubytki betonu i wysięki wody.

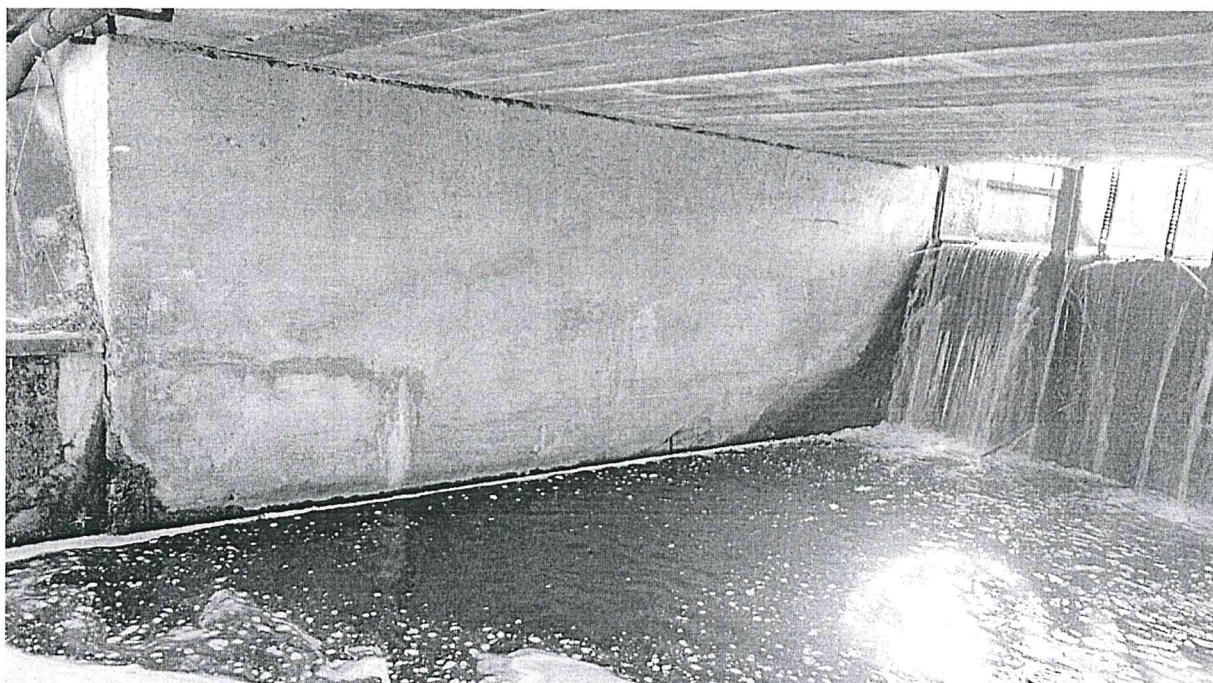
Fot. 28. Widok na prawy przyczółek jazu pod mostem – widoczne ubytki betonu i wysięki wody na szczelinie dylatacyjnej.

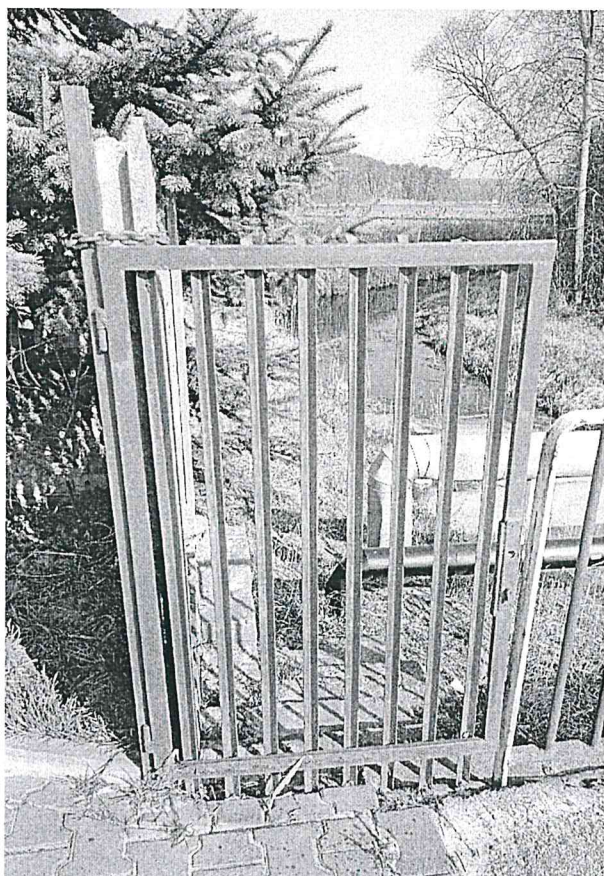
Fot.31. Widok na furtkę (lewa strona jazu) – brak komunikacji ze stanowiskiem WD jazu – niewłaściwie wykonany chodnik uniemożliwia otwarcie furtki.

8. Zapewnić dostęp do jazu od strony wody dolnej (lewa strona) poprzez skrócenie furtki do wysokości kostki brukowej (chodnika) (pkt 5.3.);
9. Wykonać szandory zamknięć remontowych (złożyć na obiekcie) oraz min. raz w roku dokonywać ich próbnego założenia na wszystkich światłach jazu (pkt 5.3.);

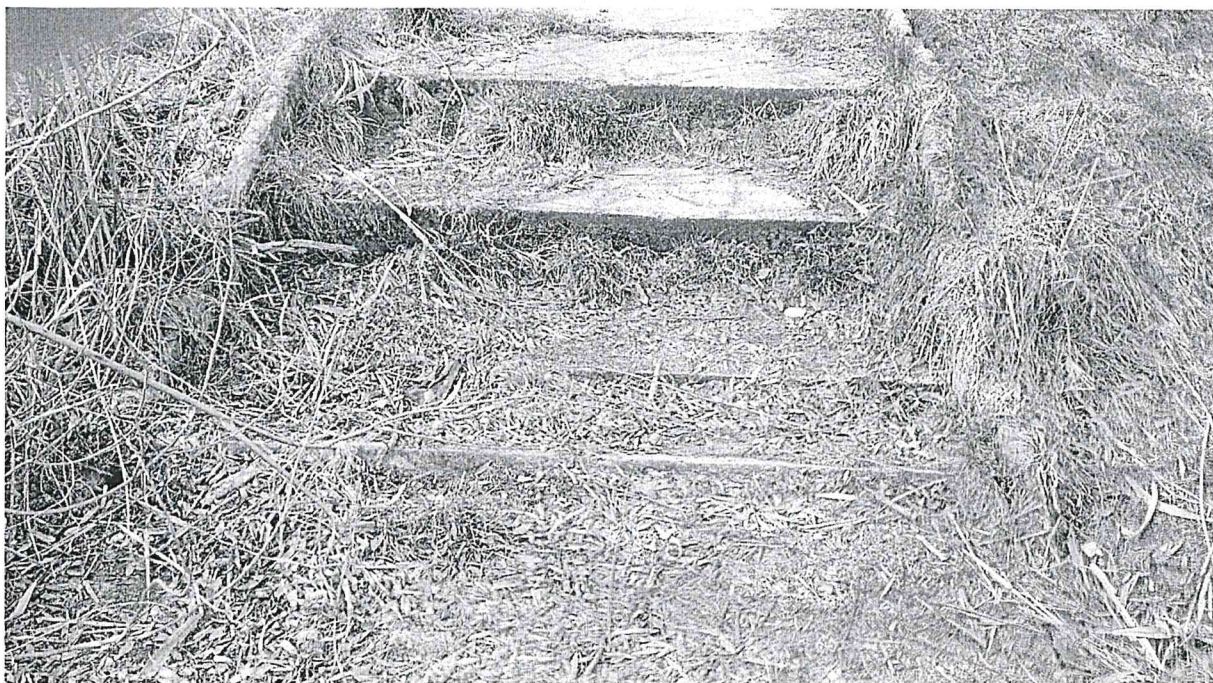
Stan techniczny pomostu kajakowego dobry. Brak rys, spękań, wykruszenia i łuszczenia się betonu. Ponadto nie stwierdzono odsłonięcia zbrojenia oraz ugięcia elementów nośnych pomostu. Na wejściu na pomost stwierdzono zapadnięty dolny stopień na schodach. Stan techniczny dobry.

Fot.33. Widok na zapadnięty dolny stopień schodów na wejściu na pomost kajakowy.

11. Naprawić zapadnięty dolny stopień na schodach na wejściu na pomost kajakowy (pkt 5.5.);
12. Przeprowadzić konserwację koryta rzeki Pierzchnianki poniżej zbiornika wodnego na długości 105mb zgodnie z decyzją o pozwoleniu wodnoprawnym Starosty Kieleckiego z dnia 28.12.2002r., znak: RO.II.6223-72/02 – obowiązek właściciela stawów rybnych (pkt 5.6.) pkt;
