PROGRAM PRAC KONSERWATORSKICH

**Konserwacja ołtarza głównego
w kościele p.w. Św. Wojciecha w Cisowie.**

X. 2021 KIELCE.

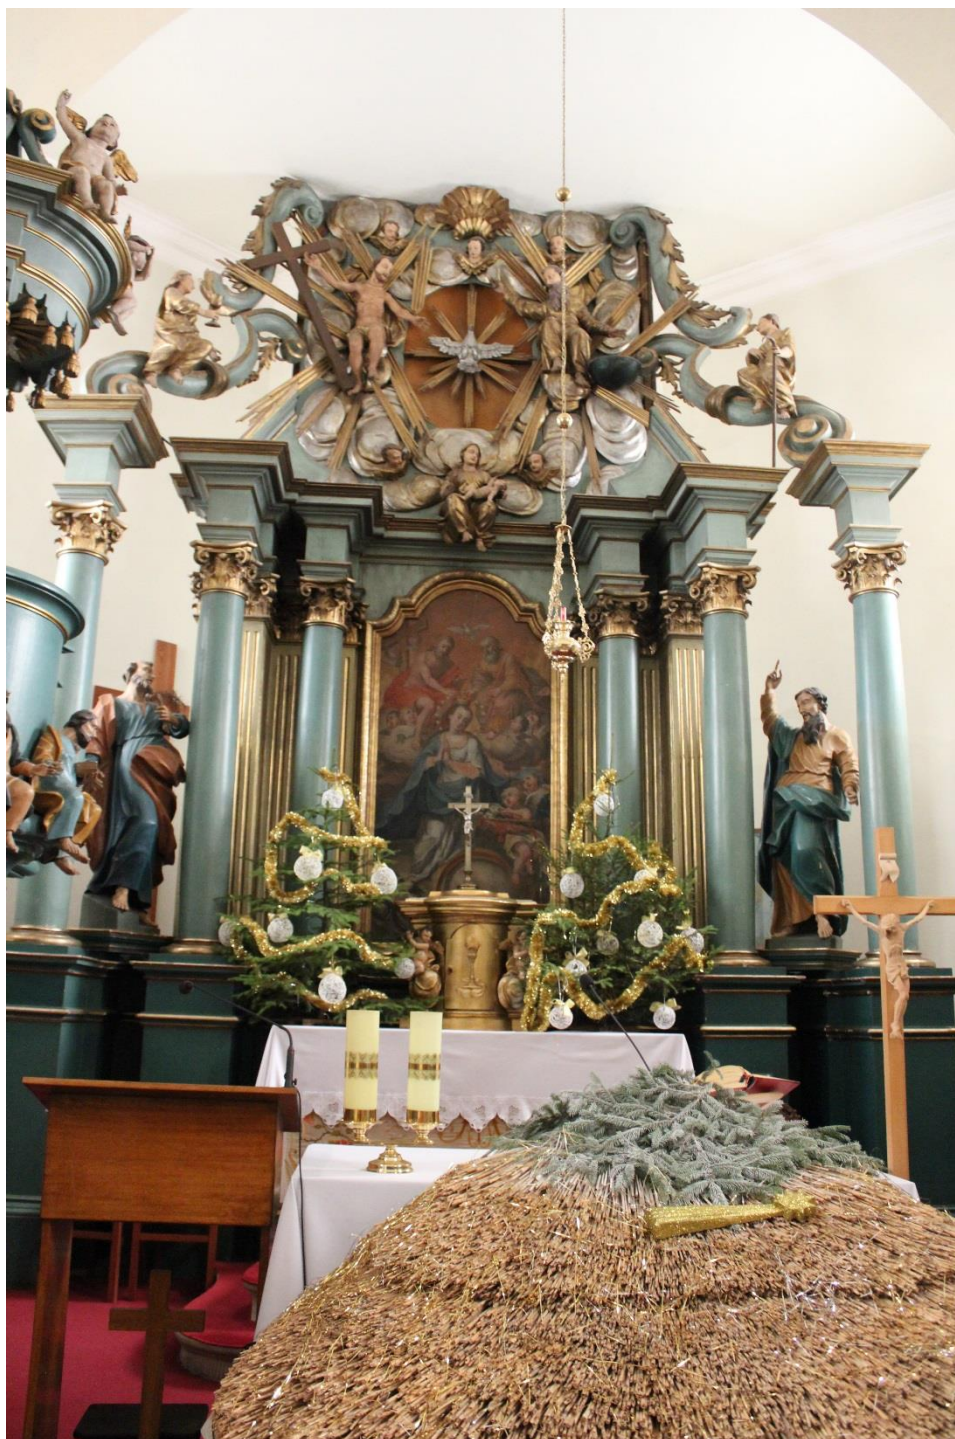
Ołtarz był poddawany renowacjom podczas których nastąpiły znaczne zmiany w wyglądzie estetycznym. Ostatnią warstwą malarską wtórną jest warstwa w kolorze zieleni szmaragdowej.

Fot.1. Cisów. Kościół p.w. św. Wojciecha. Ołtarz główny. Stan przed konserwacją. Widoczne przemalowanie konstrukcji oraz złocenia. 2021 r.

Proponuje się usunięcie przemalowań i powrót do pierwotnej warstwy kolorystycznej. Decyzja ta powinna zostać podjęta przez komisję konserwatorską po ustaleniu w czasie prac zasięgu występowania oryginalnych warstw.

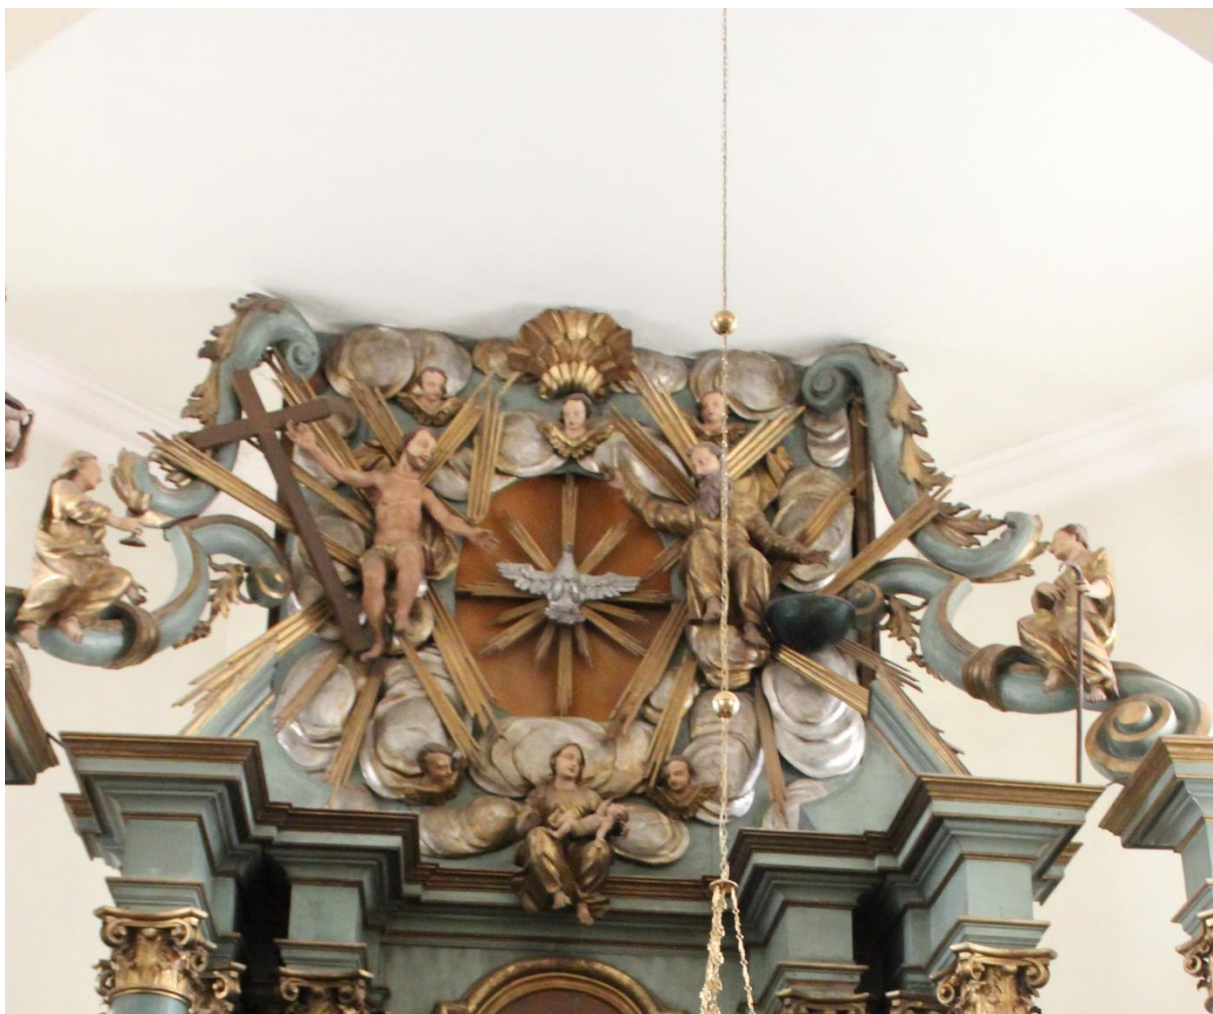
Karnacje oraz szaty rzeźb i aniołków zabrudzone, pokryte kurzem i pajęczynami. Karnacje są przemalowane zmieniając przy tym oryginalny kolor karnacji. Karnacje aniołów przemalowane, warstwa malarska z zaprawą miejscowo odstaje tworząc daszki. Drewno w fazie rozkładu, kruche i łamliwe. Oryginalne złoczenia i srebrzenia na szatach w figurach na zwieńczeniu zabrudzone, pokryte szlagmetalem.

Fot.2. Cisów. Kościół p.w. św. Wojciecha. Ołtarz główny. Fragment , zwieńczenie. Stan przed konserwacją. Widoczne przemalowanie konstrukcji oraz złocień. 2021 r.
